MŰSZAKI LEÍRÁS

Polgármesteri Hivatal épület tetőjének felújítási tervéhez

8171 Balatonvilágos, Csók István sétány 38.

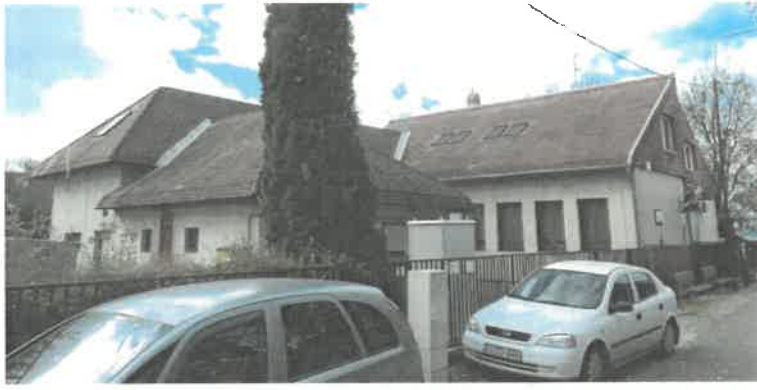
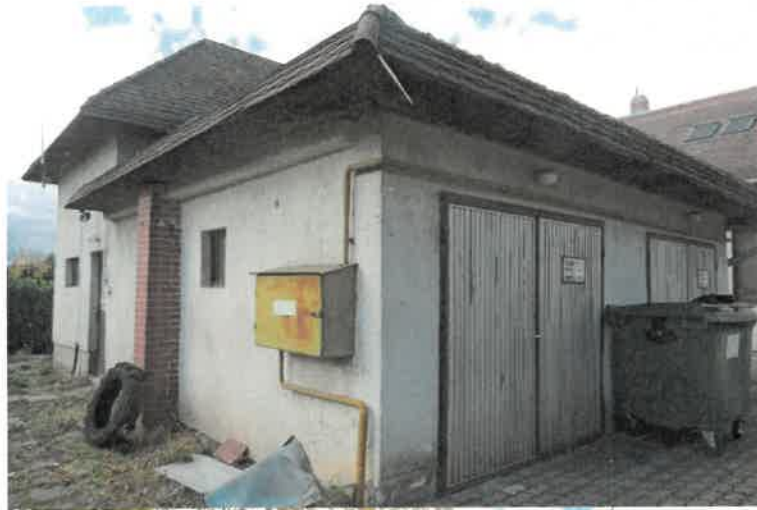
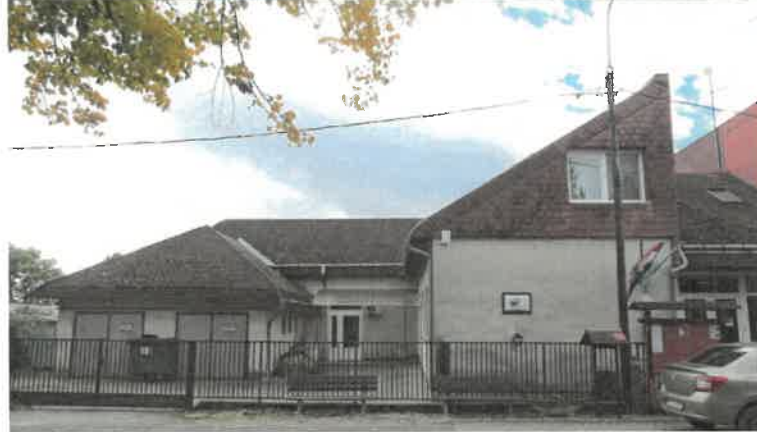
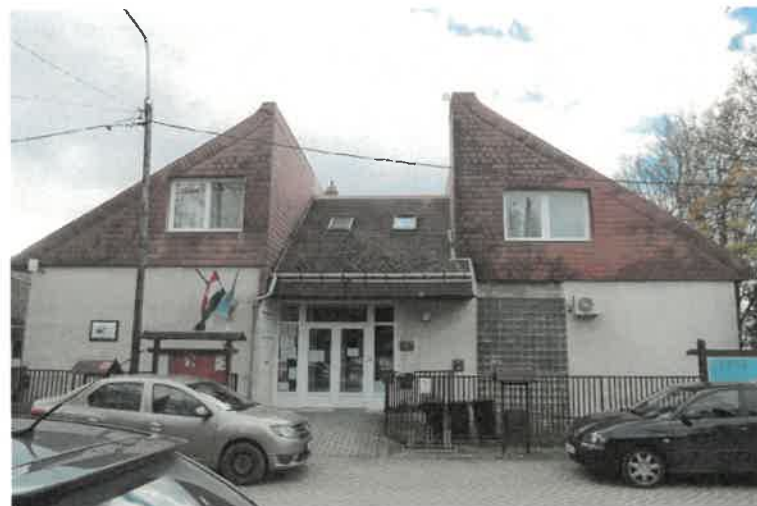
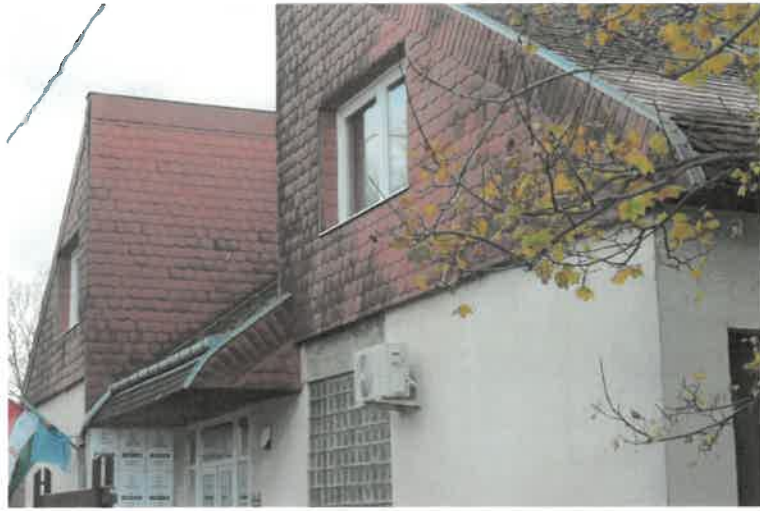
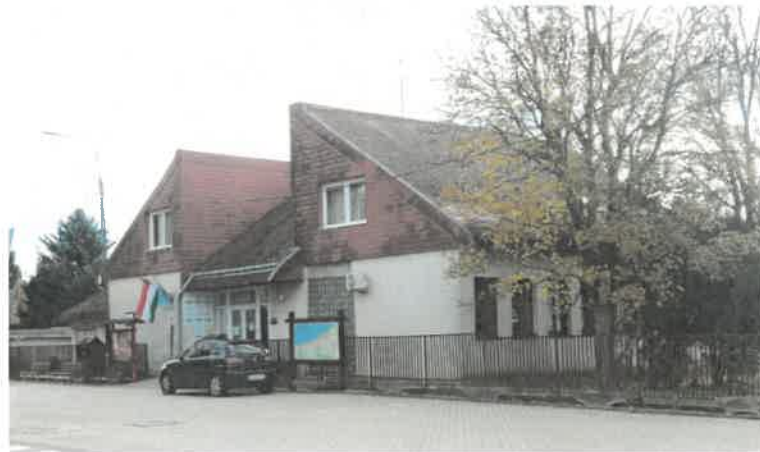
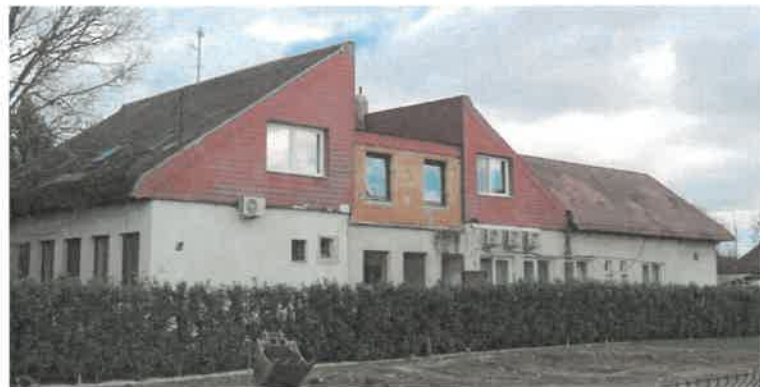
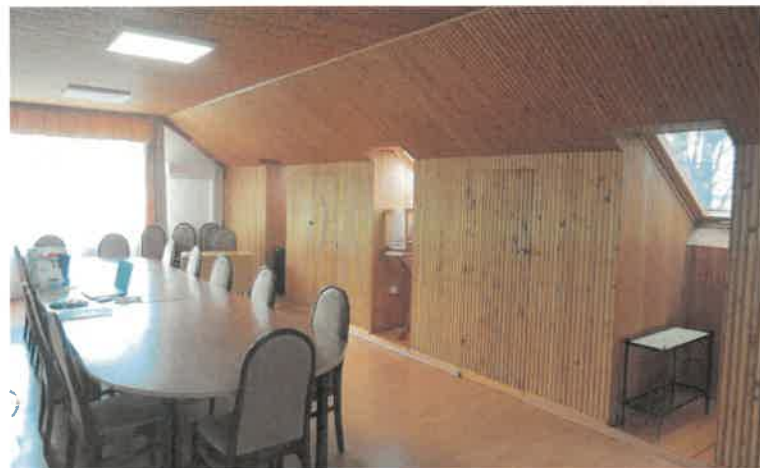
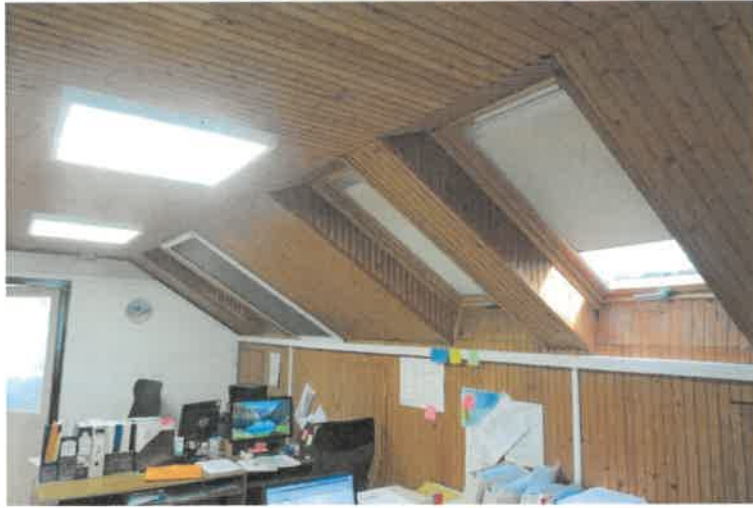
A fenyőfából készült tetőszerkezet szarufái 10/14 cm keresztmetszetűek, a tetőtérben a szarufák között van némi közetgyapot hőszigetelés, de ennek teljes cseréje igencsak indokolt, mint ahogy a megfelelő felületfolytonos párazárást is újra kell készíteni. A tetőn több helyen beázás nyomai láthatók, a meglévő rombusz palafedés héjazat sok helyen szemmel láthatóan is sérült, főleg a lekerekített ereszeknél rengeteg a törött elem. A tetőtéri helyiségekben a falakon, a ferde tetősíkon és a mennyezetben egységes fa lambéria burkolat van, amit csak a legszükségesebb esetben, a tetőablak cserék miatt atok közvetlen peremén szabad megbontani.

Az épület állapotát az alábbi néhány fotó szemlélteti:
